# Mérida extramuros: desarrollo urbano en torno a los accesos a la ciudad romana y visigoda, y noticia sobre el arrabal emiral de San Lázaro

*Intervención arqueológica realizada en el Olivar de San Lázaro, Bda. de Sta. Catalina*

**Nº Intervención:** 8124.

**Ubicación del solar:** “Olivar de San Lázaro”, c/Cañamero s/n (Bda. Sta. Catalina).

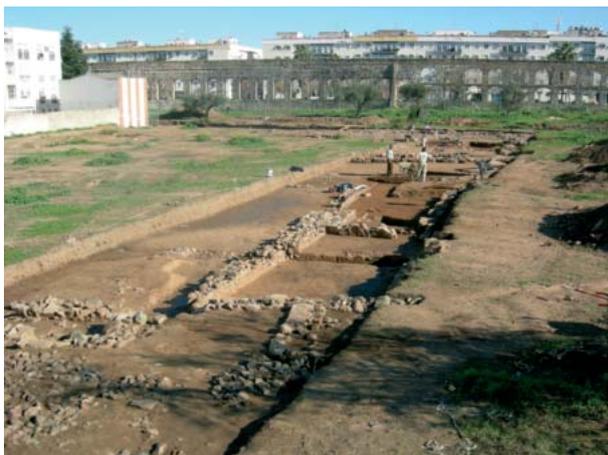
FIGURA 3

Vista general de la intervención desde el extremo oeste del solar (diciembre 2006).

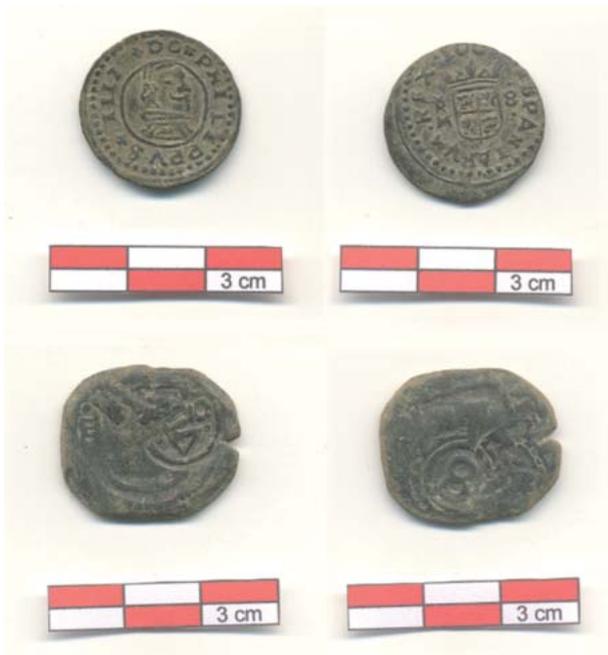
**FIGURA 4**

*Ocho maravedís de Felipe IV (a) y resello de ocho maravedís (b)*

La retirada de los niveles referidos posibilitó la recuperación, entre otros, de un interesante conjunto de 19 monedas de época moderna, entre ellas algunos resellos de Felipe IV, Felipe V y Carlos II. Se localizaron dispersos por toda el área excavada sin que puedan ser asociados a ningún elemento concreto (fig. 4).

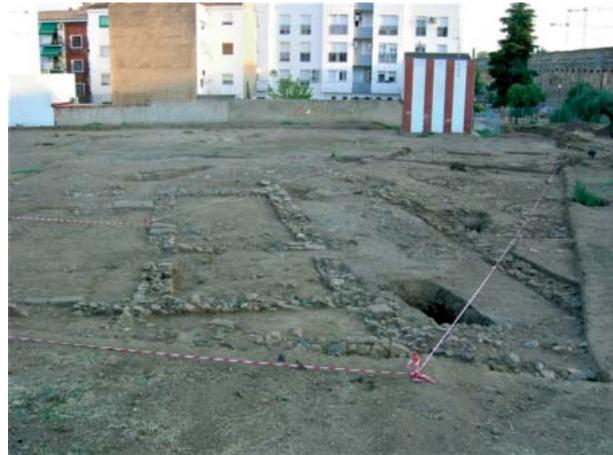
**FIGURA 5**

*La etapa emiral. Primeras estructuras definidas.*

Una vez fijados los límites definitivos de la intervención comenzó la excavación propiamente dicha con la definición de los restos constructivos de cronología más reciente. Las estructuras se distribuyen por toda la superficie del solar, agrupadas en diversas unidades constructivas o edificios (fig. 5).

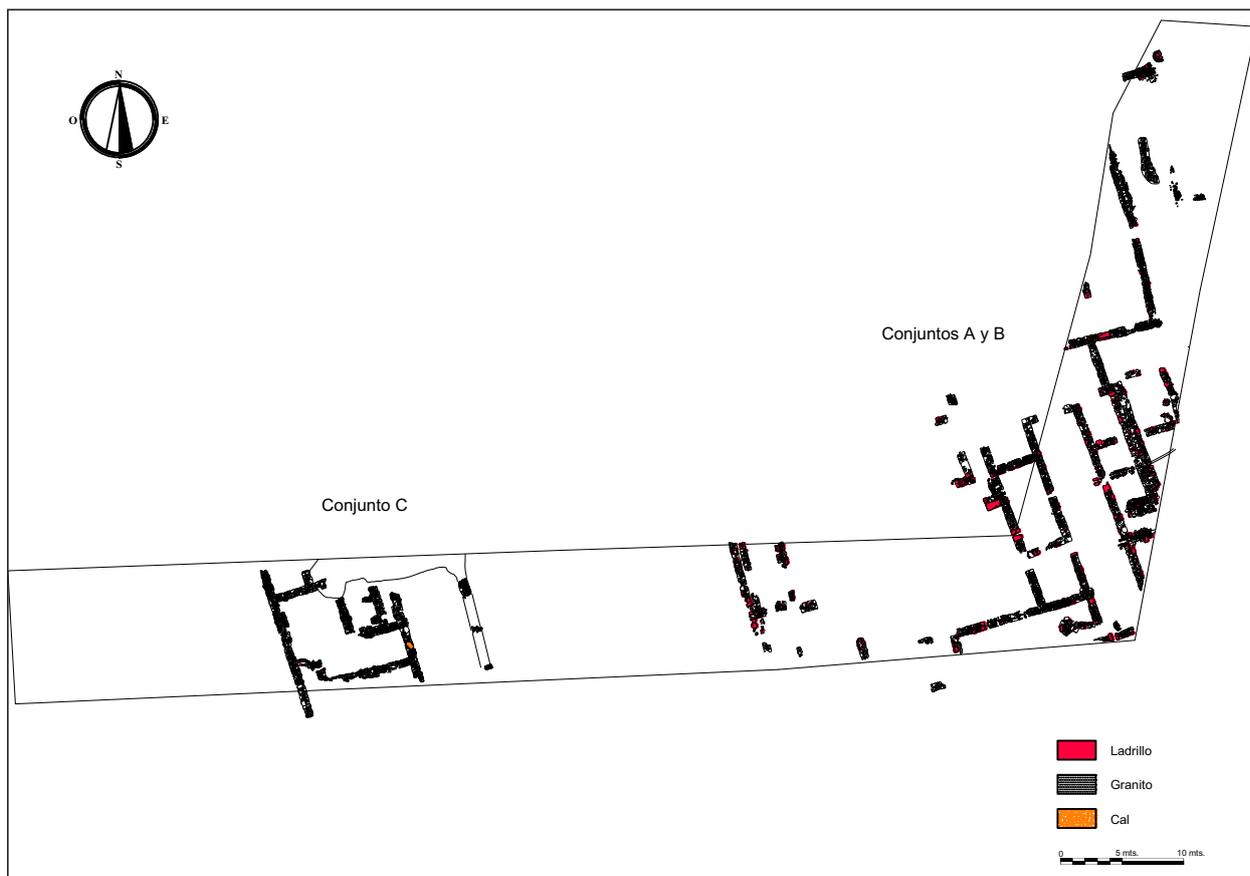
FIGURA 6

*Planta general de los edificios documentados de época emiral.*

Ninguna de las unidades identificadas pudo ser excavada en toda su extensión ya que nuestro trabajo se limitó finalmente al trazado del vial. Aún así, hemos definido una serie de conjuntos que corresponderían a diversos edificios que podrían haber formado parte en torno a los siglos VIII-IX de un arrabal extramuros de la Mérida islámica no definido hasta ese momento (fig. 6).

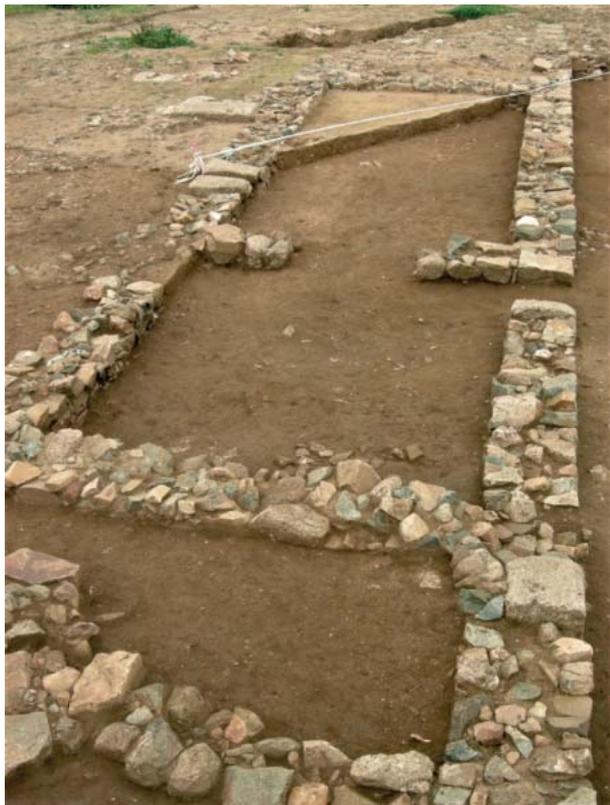
**FIGURA 7**

*Estancias correspondientes al Conjunto A.*

Respecto a las estancias distribuidas en torno al patio (fig. 7), la anchura de los muros suele presentar unos 70 cm y la técnica de construcción es similar en todos

ellos: dos alineaciones de piedra de corte irregular y fragmentos de material pétreo y cerámico de tipo constructivo y otros elementos reutilizados (fig. 9) unidos con barro y un relleno entre ambas alineaciones de tierra, piedras y pequeños fragmentos cerámicos. El aparejo de los paramentos es irregular aunque se observa una cierta organización por hiladas.

Los muros asientan directamente sobre el suelo de tierra, sin cimentación alguna y definen una serie de estancias de planta rectangular mal conocidas a causa de los límites físicos de la intervención.

Los suelos se preparan simplemente a base de tierra apisonada aunque en algunos puntos se observan ciertas acumulaciones de piedras, pequeños restos cerámicos y tierra que deben corresponder a reparaciones o regularizaciones previas del terreno (fig. 7).

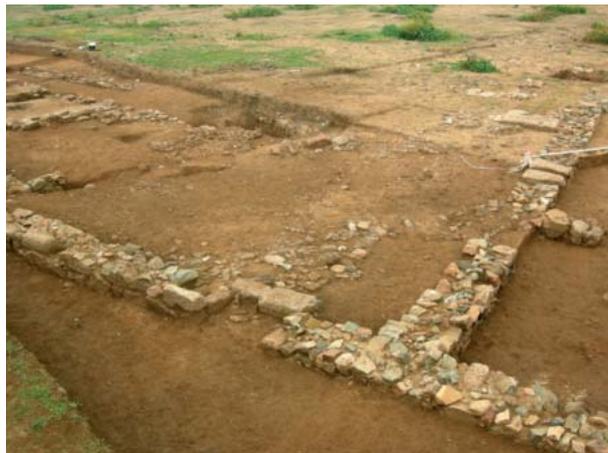
**FIGURA 8**

*Imagen del patio del Conjunto A en proceso de excavación.*

Los vanos identificados como puertas (fig. 10: a, b, c y d) son simples interrupciones en el trazado de los muros sin más preparación que algunas piedras de mayor tamaño marcando cada una de las jambas. Una de las puertas documentadas (a), concretamente la que conecta una de las estancias con el patio (n. 6), se halla precedida por un pequeño escalón constituido por un par de piedras de corte irregular colocadas una junto a la otra en posición horizontal directamente sobre el suelo (fig. 8).

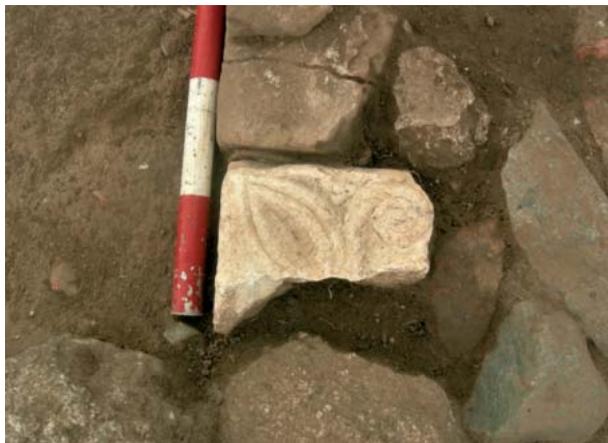
**FIGURA 9**

*Detalle del muro ue 95 y fragmento de pieza decorativa en mármol reutilizada.*

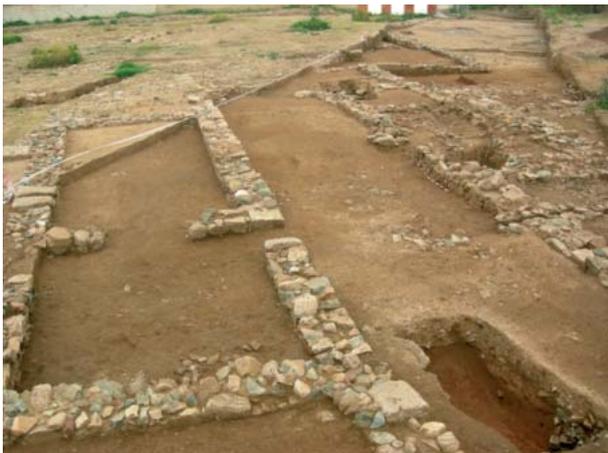
FIGURA 16

*A la derecha, espacio 10 (posible adarve), cortado por uno de los sondeos arqueológicos abiertos en 1989.*

En cuanto al límite este del *Conjunto A*, no podemos aportar una solución definitiva con los datos conocidos hasta ahora. Las estancias situadas en este sector del edificio se comunican al este con un espacio de planta rectangular y gran longitud (fig. 10, n. 10) que hemos interpretado por ahora como callejón o adarve por las siguientes razones (fig. 16):

1. Al parecer se trata de un espacio no cubierto: aparte de algunos fragmentos de *tegula*, los niveles de abandono no evidenciaban la existencia de ningún tipo de cubierta.
2. Presenta mayor amplitud (unos 3.70 m) que el resto de estancias documentadas (entre 2.50 y 3.10 m).
3. Dicho espacio (fig. 16) constituía el punto de partida de dos canales de evacuación de aguas (A5 y A11) procedentes de las cubiertas de las habitaciones del lado este y que, por el momento, podríamos interpretar como parte de un edificio distinto al *Conjunto*

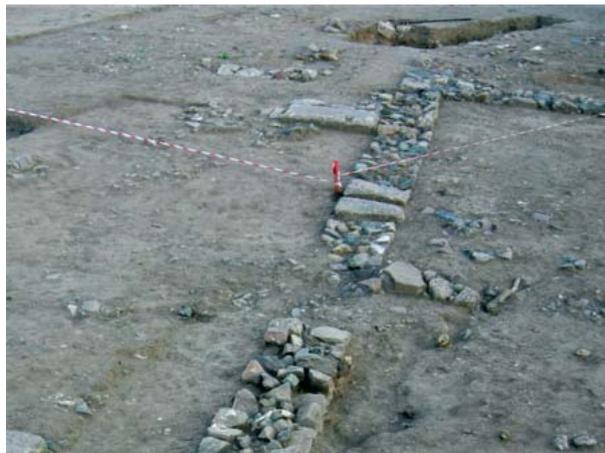
FIGURA 17

*Arriba, acceso en recodo (espacio n. 7).*

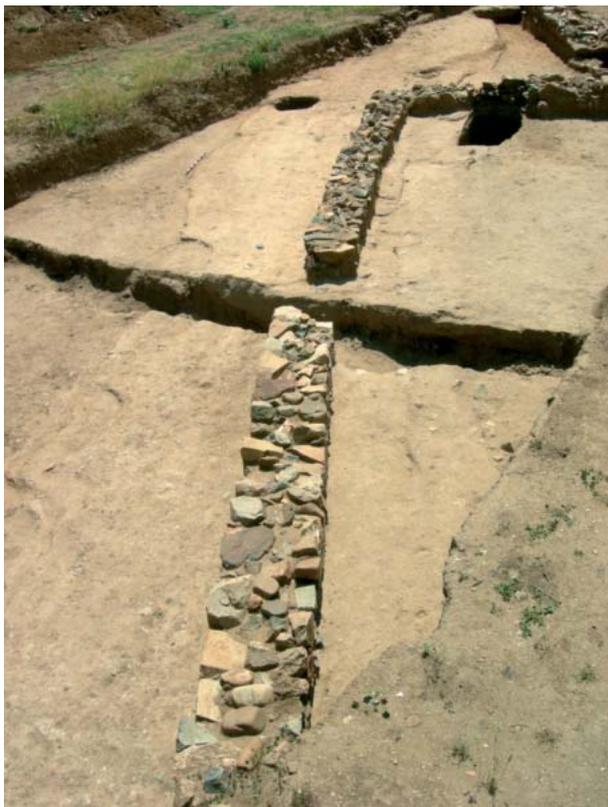
FIGURA 31

*Vía A10 amortizada por los edificios de época emiral.*

La superficie, muy deteriorada, presenta un aspecto más o menos regular, con una marcada pendiente descendente hacia el Norte (hacia el río Albarregas). Al menos las capas superficiales (no fue excavada) se componen de tierra y un alto porcentaje de cal que le proporciona una fuerte consistencia y una coloración grisácea de tonalidad clara (fig. 31).

En época emiral la vía quedó parcialmente ocupada por diversas estructuras correspondientes al *Conjunto B* y por otras situadas más al Norte (muros ue 99, ue 102 y ue 135 y silo ue 82) (fig. 31). Sin embargo, dichas estructuras son las más modernas documentadas en este sector en época emiral y corresponden a una etapa constructiva posterior (reforma, reparación, etc.) a la del *Conjunto A* y a la del sector más antiguo del *Conjunto B* (estancias 11 y 12, fig. 18).

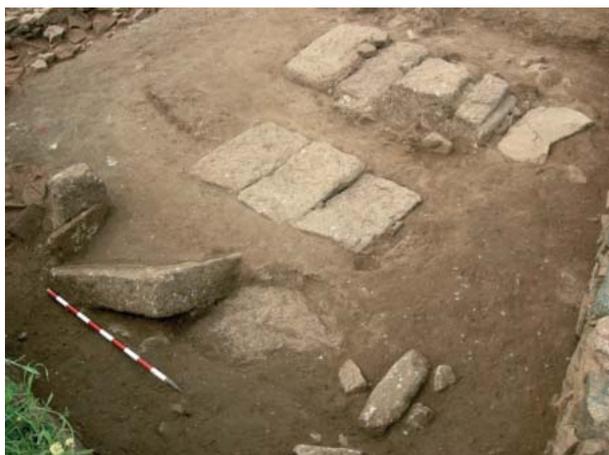
FIGURA 33

*De izquierda a derecha, inhumaciones A17, A8 y A7.*

tercera múltiple (A17) que contenía los esqueletos de un adulto y un niño (figs. 33 y 38).

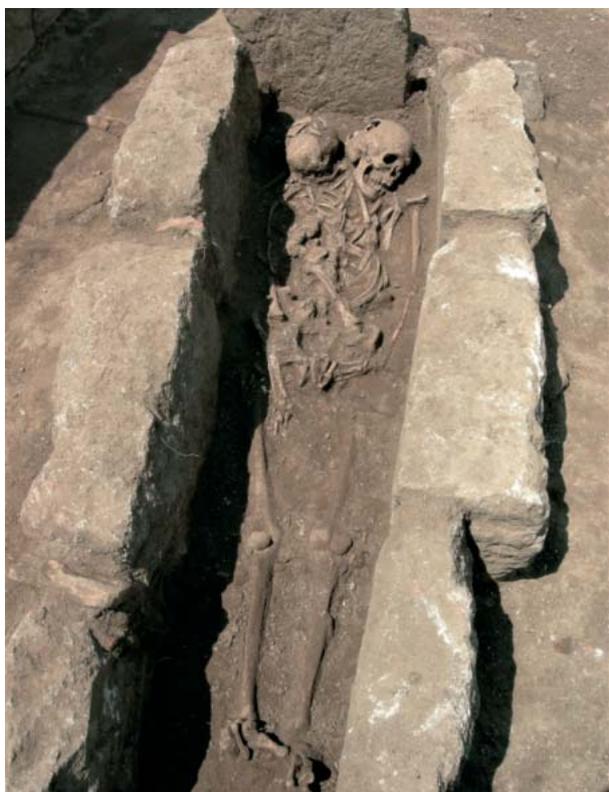
FIGURA 35

*Inhumación A17.*

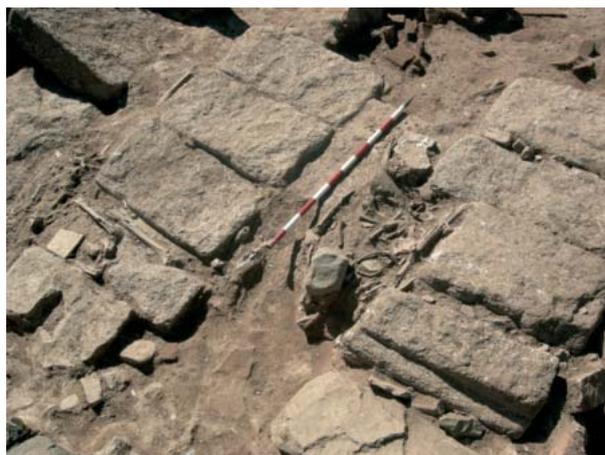
FIGURA 34

*De izquierda a derecha, inhumaciones A8 y A7. Junto al jalón, deposición funeraria secundaria (ue 330).*

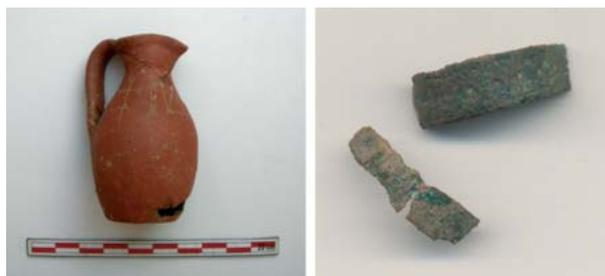
FIGURA 36

*Jarrita engobada con grabado y anillo de bronce (inhumación A8).*

decorado con incisiones lineales (8124-686-1; fig. 36). No había otras evidencias de depósito funerario o elementos de ajuar personal, únicamente una jarrita (8124-332-1; fig. 36) localizada junto a la esquina suroeste de la cubierta de esta misma inhumación A8.

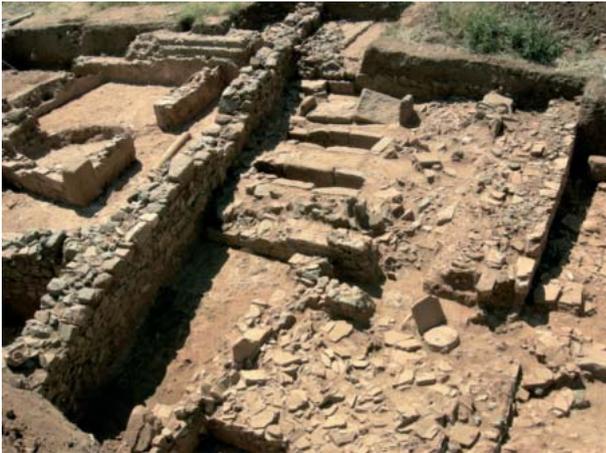
**FIGURA 37**

*Imagen diacrónica del extremo oeste del vial. Los edificios de la etapa tardorromana aparecen amortizados por potentes niveles de escombros. Se distinguen los tres enterramientos visigodos del Área Funeraria I y, cruzando de arriba abajo, a la izquierda, el muro que cerraba por el oeste el Conjunto C de la etapa emiral (ue 180).*

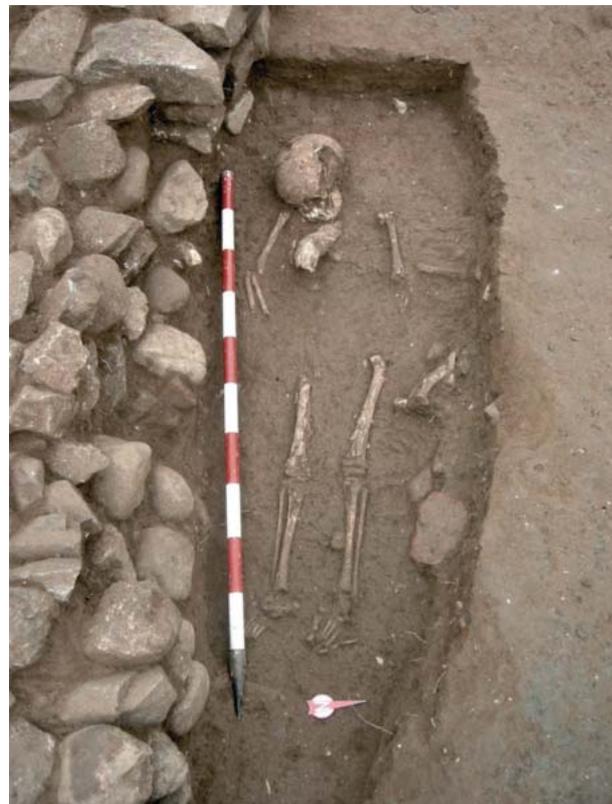
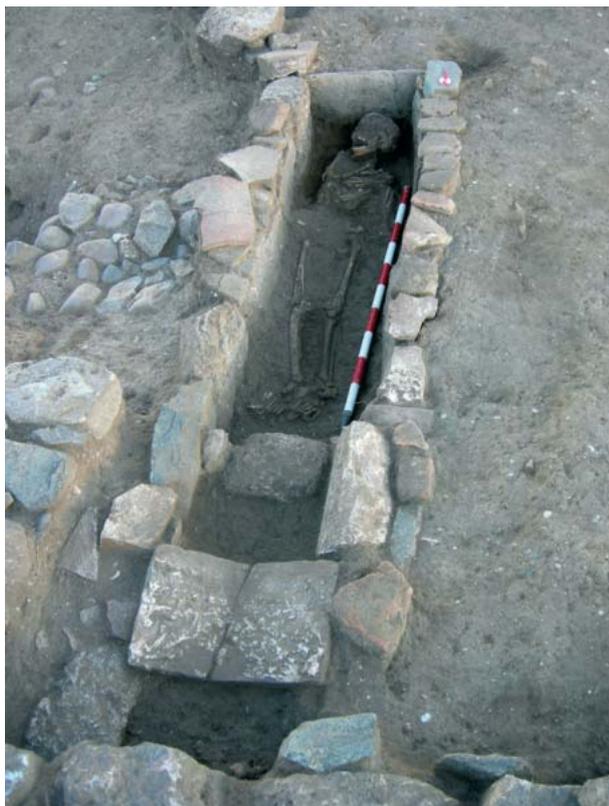
FIGURA 40

*Inhumaciones A1 (arriba) y A4 (abajo).*

A1 y A4: Las otras dos inhumaciones, ubicadas unos dos metros al oeste de la anterior, se incluyen en una única fosa dividida en dos espacios por un bloque colocado en el centro de la estructura (fig. 40). Dicha estructura presenta planta rectangular, muy alargada, y sus paredes internas fueron revestidas por piedras y elementos cerámicos constructivos reutilizados. La cubierta de todo el conjunto se soluciona a base de material constructivo reutilizado y otros elementos diversos. Es probable, por tanto, que ambas inhumaciones se hayan realizado en un mismo momento (en todo caso, la estructura de ambas tumbas se preparó de una vez).

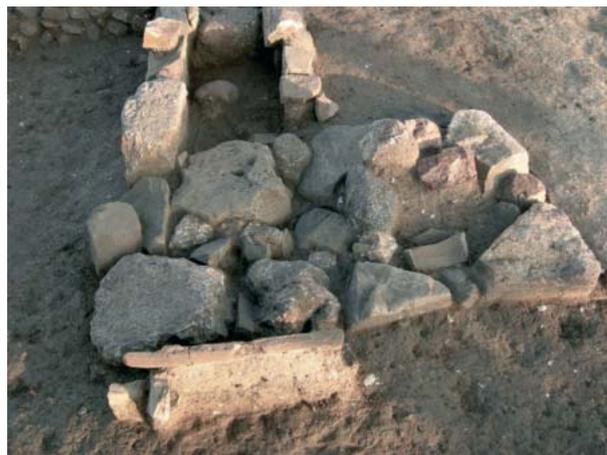
FIGURA 41

*Inhumación A4 cortada por el muro de la etapa emiral ue 194.*

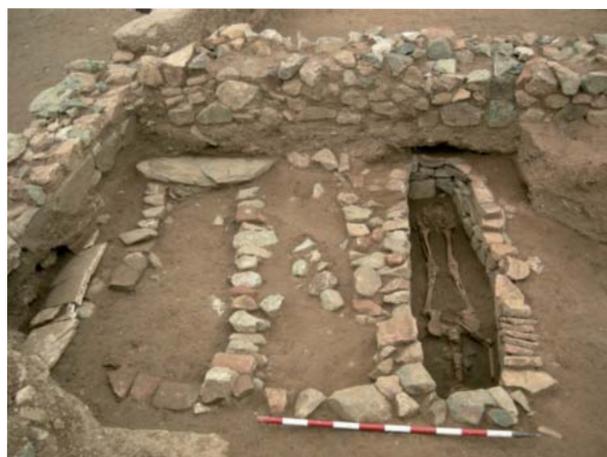
FIGURA 42

*Inhumaciones A15, A14, A13 y A12.*

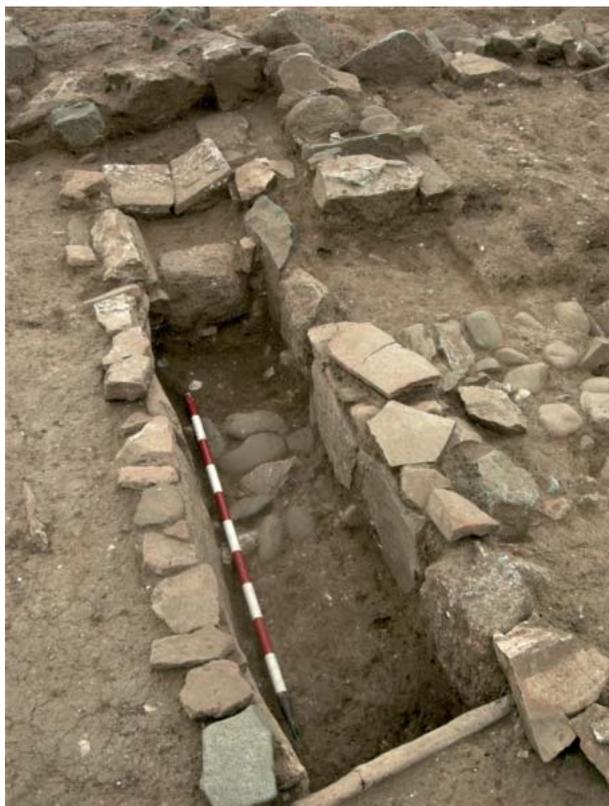
FIGURA 44

*Inhumaciones A1 cortando el cimientto ue 222.*

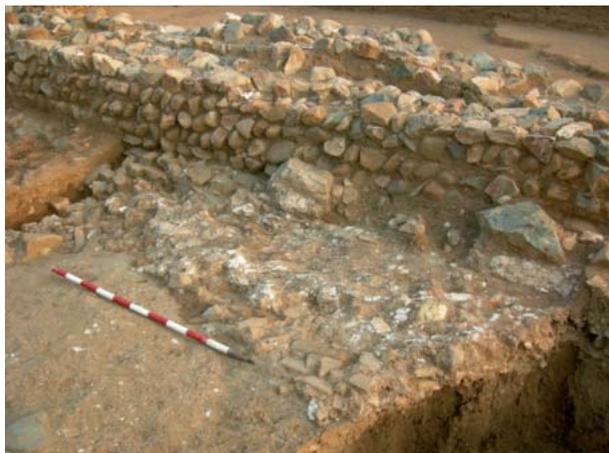
**FIGURA 46**  
*Arriba, cimiento ue 136.*

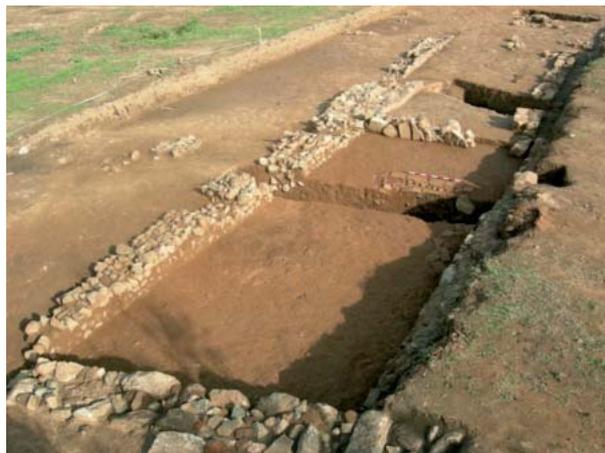
**FIGURA 47**  
*Restos de época visigoda, anteriores a los edificios de la etapa emiral y adosados, a la derecha, al recinto de origen altoimperial.*

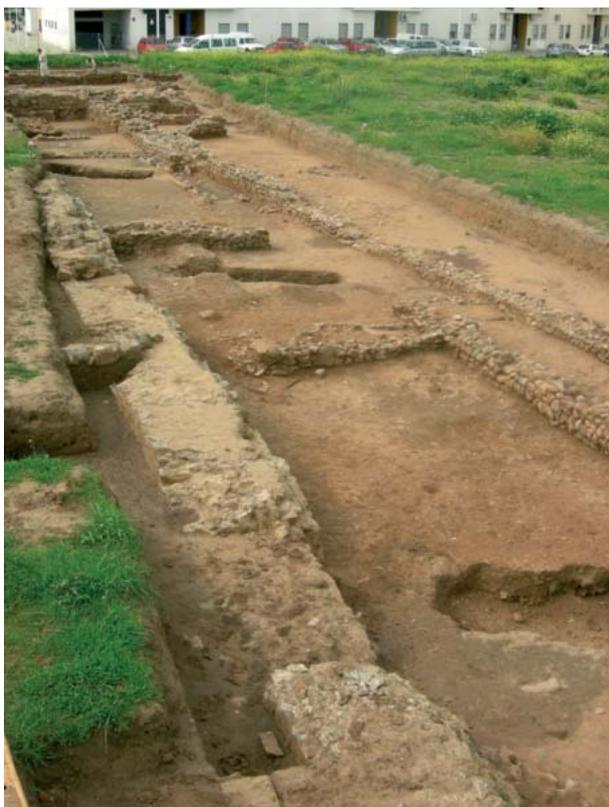
**FIGURA 48**  
*Edificios de época tardoantigua construidos junto al límite norte del gran recinto de época romana (izquierda). Sobre dicho muro, ya arrasado, se observan aún los restos de cimentación de uno de los muros de la etapa emiral (en el centro de la imagen, a la izquierda).*

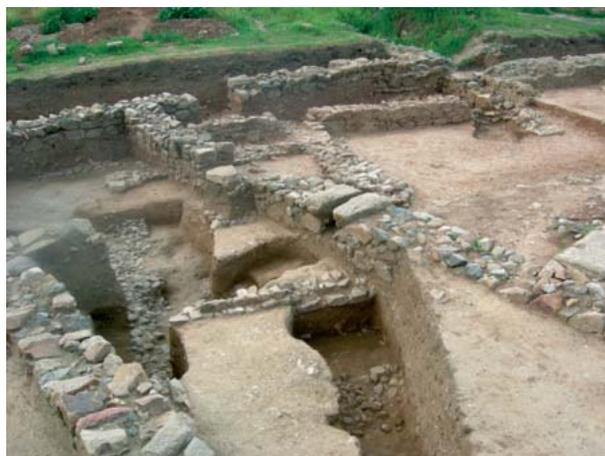
**FIGURA 49**  
*Imagen diacrónica de los restos documentados en la esquina sureste del vial.*

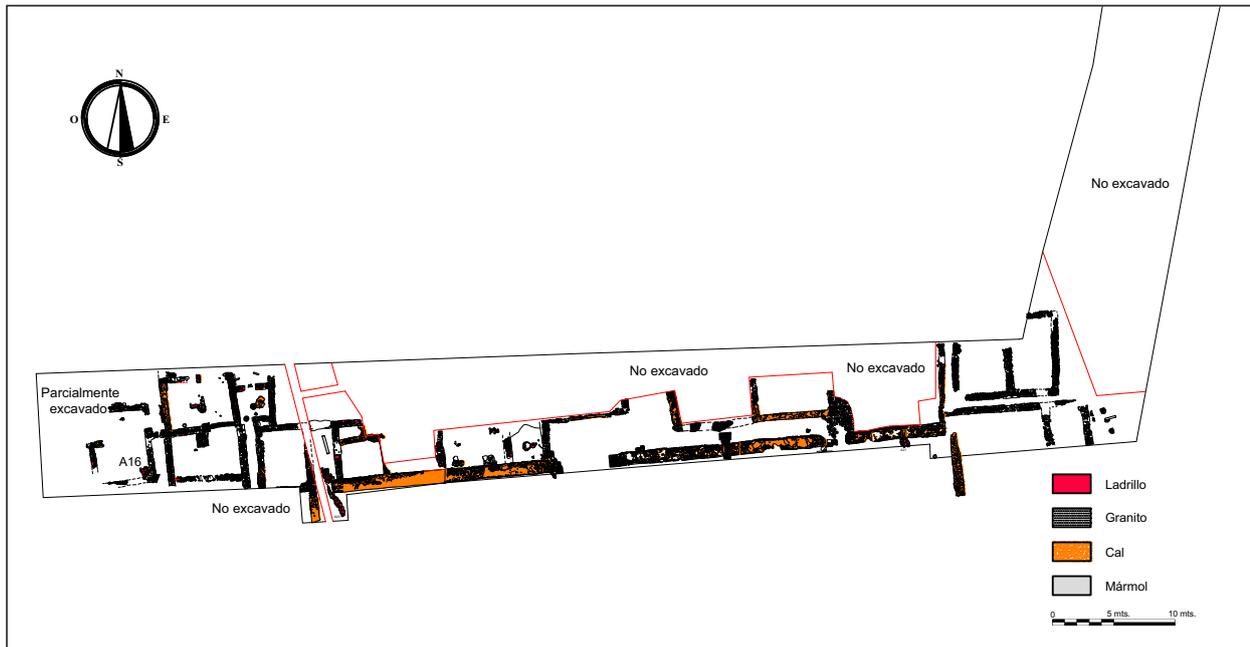
FIGURA 50

*Planta de los restos de la etapa bajoimperial.*

Aunque ni en uno ni en otro caso ha podido establecerse una planta general que defina la de las unidades edilicias existentes o el sistema viario que les daba acceso, parece claro que nos hallamos ante edificios independientes construidos en torno a ejes norte - sur (o más exactamente noroeste - sureste) cuya distribución interna queda por definir (fig. 50).

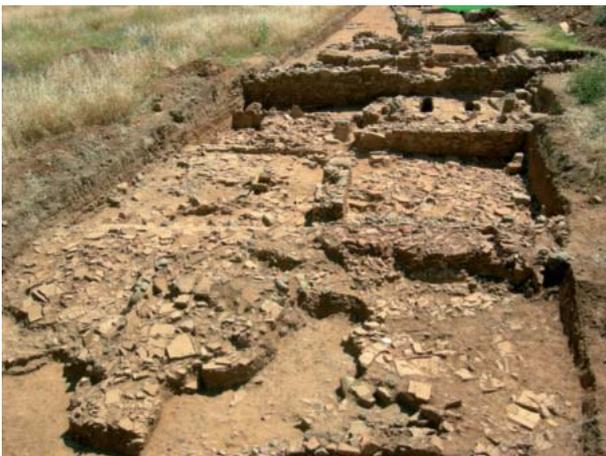
FIGURA 51

*Acumulaciones de escombros sobre los edificios de época bajoimperial en el extremo oeste del vial. Abajo, lindando con la calle Cañamero, puede apreciarse el elevado grado de arrasamiento de la zona (fosas y rebajes).*

Como ya se ha apuntado, todas las estancias documentadas de época bajoimperial se hallaban amortizadas por potentes acumulaciones de escombros compuestas por abundante material constructivo, pétreo y cerámico y por restos de utillaje cerámico y metálico diverso, especialmente de funcionalidad agropecuaria (fig. 51). Dichos niveles de destrucción han sido identificados en toda la extensión excavada del vial en mayor o menor porcentaje dependiendo de la estancia o del grado de conservación de cada área.

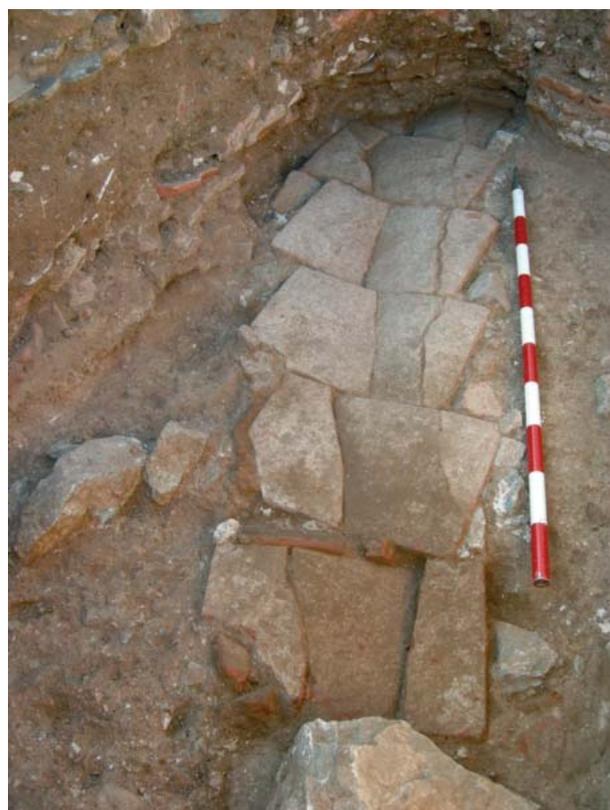
FIGURA 53

*Canal de desagüe A20.*

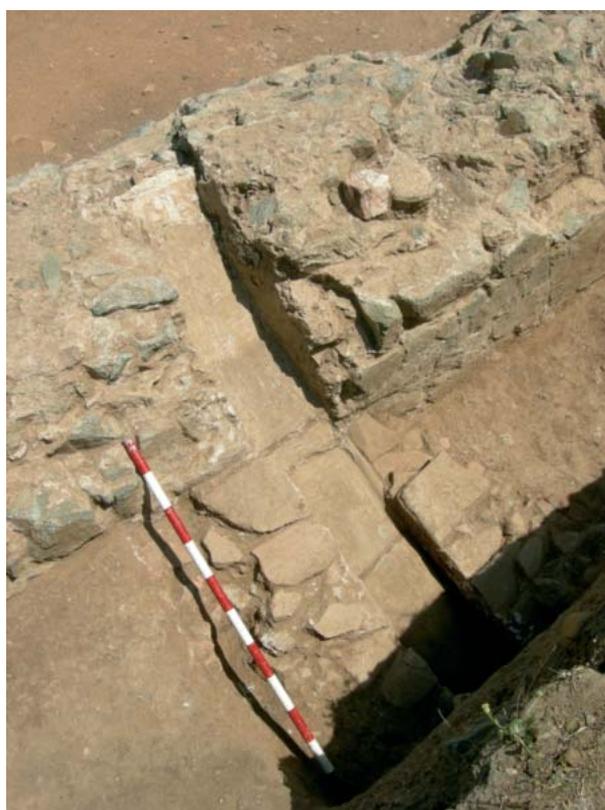
FIGURA 54

*Canal de desagüe A21.*

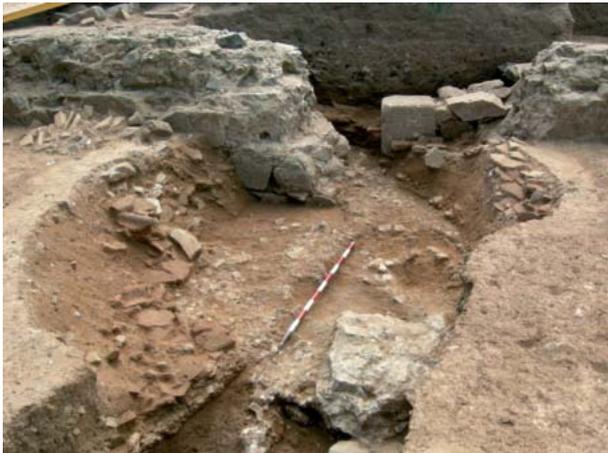
**FIGURA 55**

*La fosa de saqueo ue 369 permitió la documentación del pavimento ue 681 y de los niveles de destrucción o escombros acumulados sobre el mismo, tanto en el interior como en el exterior del recinto.*

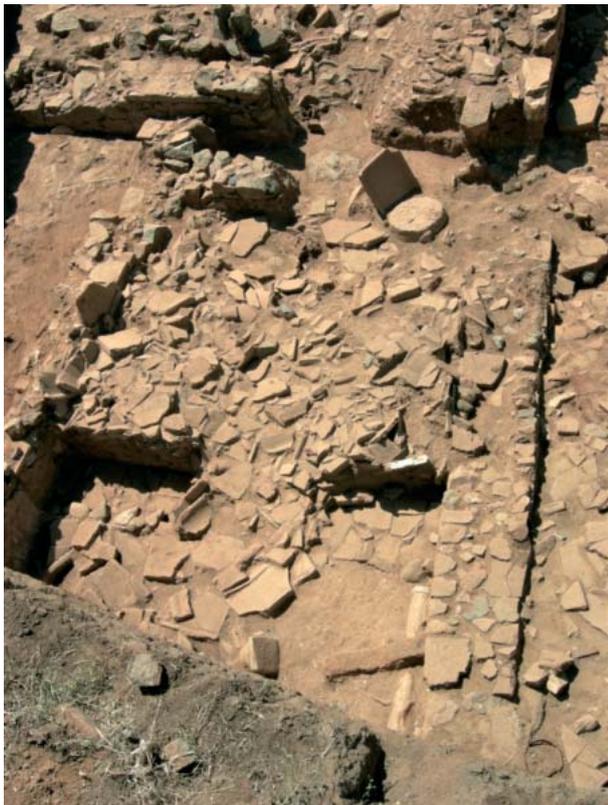
**FIGURA 57**

*Aspecto de los niveles de abandono de algunas de las estancias identificadas.*

moronamiento de las cubiertas o de las diferencias de nivel de circulación entre unas y otras estancias (fig. 57 ó 75).

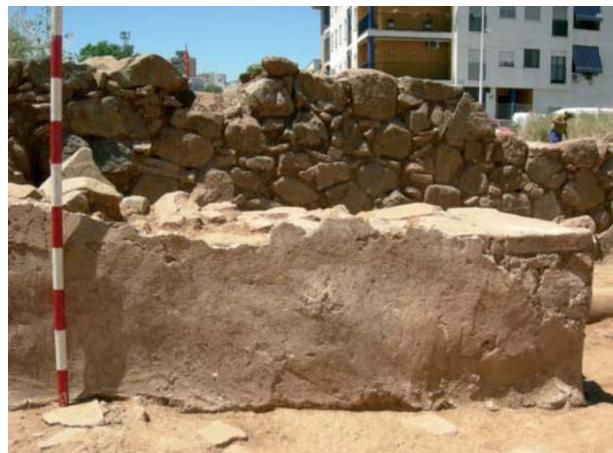
**FIGURA 58**

*Muro ue 383.*

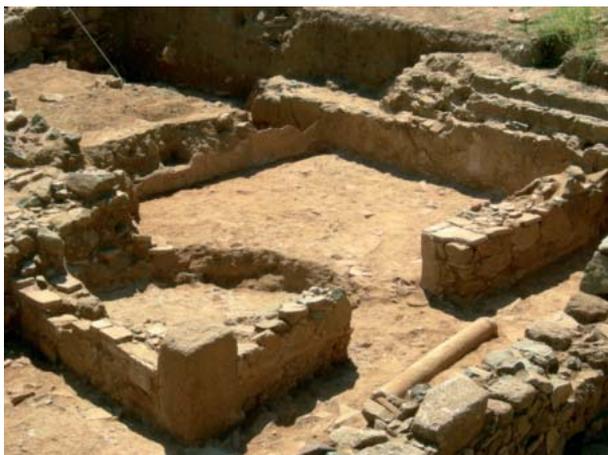
FIGURA 59

*Estancias adosadas al recinto de origen altoimperial. Pavimentos de tierra y cal.*

amplitud. Es, por tanto, una estancia de planta alargada, orientación norte-sur, con acceso desde el norte. Entre los escombros que la amortizaban localizamos un fuste de columna de mármol cuya ubicación original no fue posible precisar (fig. 59). Al sur conserva los restos de una estructura escalonada fabricada a base de piedra y ladrillos, bastante deteriorada, que hemos interpretado como una escalera (fig. 77).

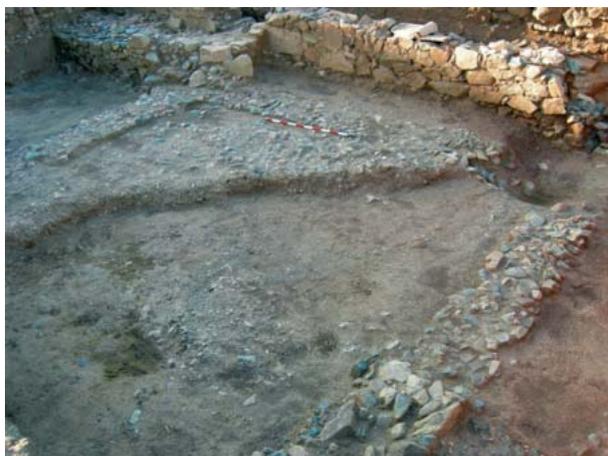
FIGURA 61

*Una de las estancias de la etapa bajoimperial, prácticamente arrasada.*

Es de señalar el mal estado de conservación que presentan los restos de esta etapa en el extremo oriental del solar conservándose en muchas ocasiones únicamente a nivel de cimentación (fig. 61).

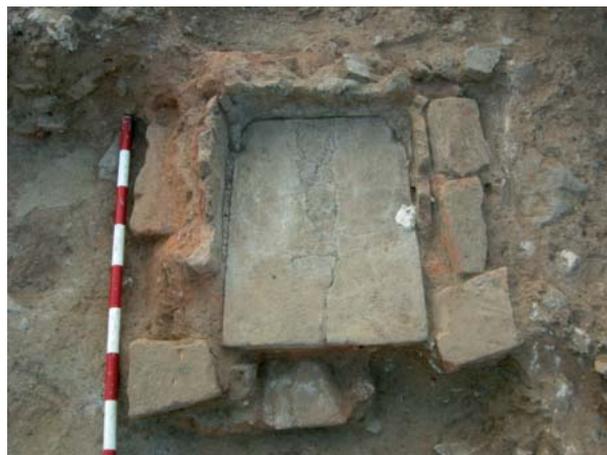
FIGURA 60

*Hogar A16.*

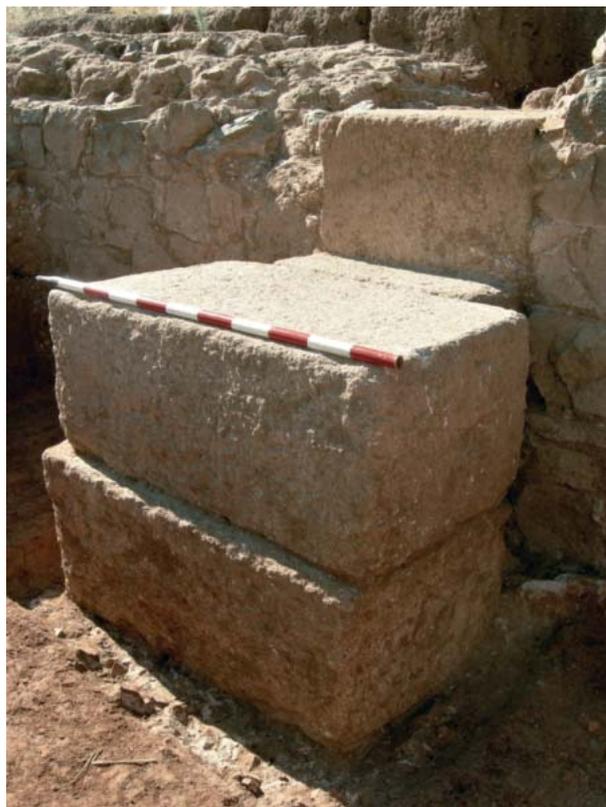
**FIGURA 65**  
*Cadena de sillares.*

El muro norte, de unos 54 m de longitud, está constituido por tramos conectados por cadenas construidas con sillares de granito de grandes proporciones (fig. 65). Hacia la mitad de su recorrido, en una posición descentrada, el muro se interrumpe para dar cabida a un acceso o puerta de unos 4 m de luz (fig. 66) que, a tenor de los restos documentados (una zapata de cimentación, ue 705, de 2.30 m de anchura y algunos sillares conservados de grandes dimensiones delimitando las jambas: ue 707 y ue 708) debió presentar un aspecto monumentalizado.

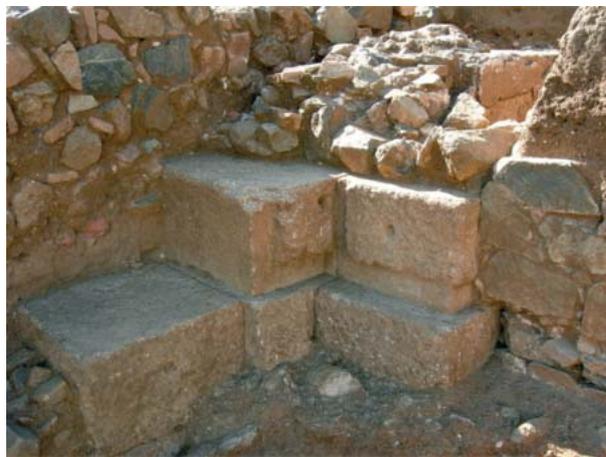
**FIGURA 67**  
*Esquina noroeste del recinto.*

Las esquinas noreste y noroeste del recinto, las únicas que han podido ser documentadas, también debieron hallarse monumentalizadas con sendos refuerzos de sillares de granito; al menos así puede verse en la esquina noroeste, que presenta algunos de ellos almohadillados, ue 700 (fig. 67).

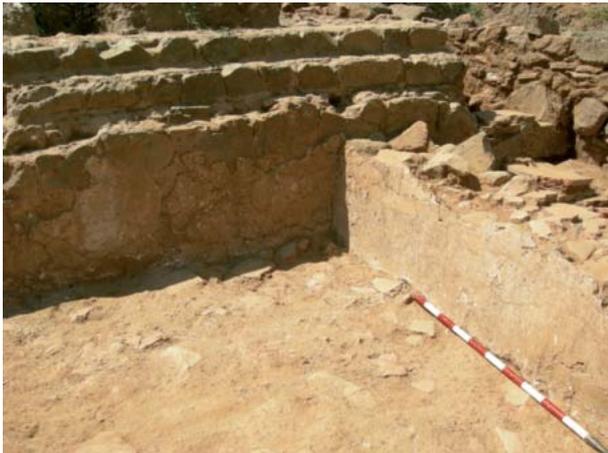
**FIGURA 68**

*Estructura escalonada del muro norte del recinto de origen altoimperial.*

muro norte, más ancho que los otros dos perpendiculares a él, tiene un espesor de unos 1.15 m en su alzado inferior. Sin embargo, a partir de cierta altura éste se hace más estrecho elevándose de forma escalonada y reduciendo su amplitud hasta llegar a los 70 cm (fig. 68).

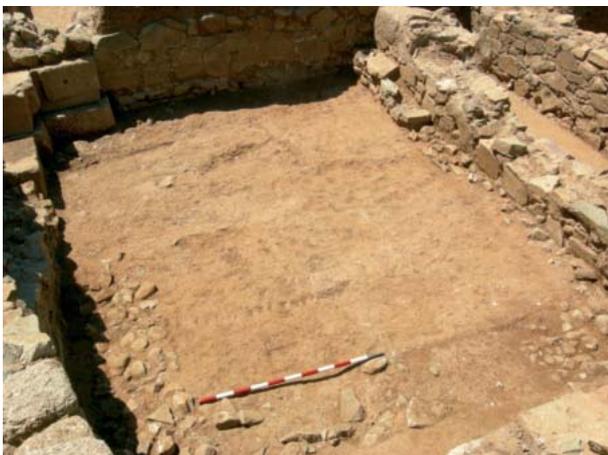
**FIGURA 70**

*Restos de cimentaciones de la época altoimperial.*

En época altoimperial documentamos otra serie de edificios, restos de cimentaciones en realidad, que parecen haber sido construidos con posterioridad a la edificación del recinto más arriba descrito. Al menos uno de ellos, representado por el muro ue 680, el único documentado en alzado, se adosa claramente al refuerzo de sillares ue 700 que constituye la esquina Noroeste del gran recinto (fig. 70).

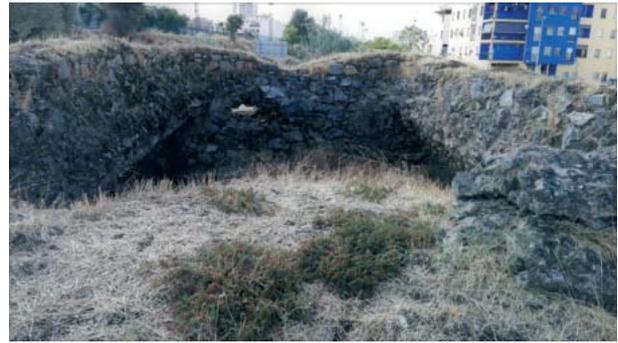
**FIGURA 69**

*Edificio de probable uso funerario ubicado en el interior del recinto de origen altoimperial.*

Por lo que respecta a la funcionalidad de este recinto, tradicionalmente se ha argumentado un uso funerario por su ubicación extramuros en torno a una de las vías principales de acceso a la ciudad y por la existencia, en un punto más o menos central del mismo, de un edificio interpretado hasta ahora como mausoleo y reutilizado hasta época contemporánea (fig. 69).

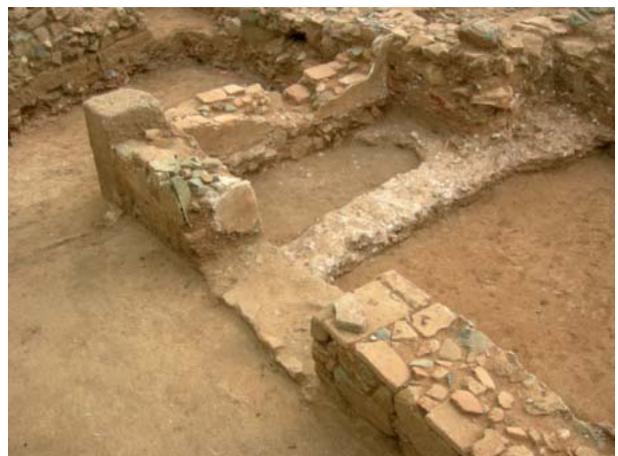
**FIGURA 71**

*Restos de cimentaciones de época altoimperial amortizadas por los edificios de época bajoimperial.*

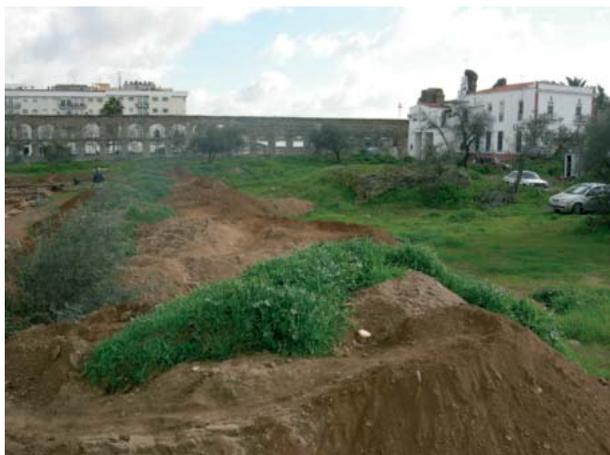
FIGURA 74

Área situada al sur del vial, ocupada por el hipotético recinto funerario. Se aprecia, a la derecha de la imagen, los restos del edificio interpretado como mausoleo.

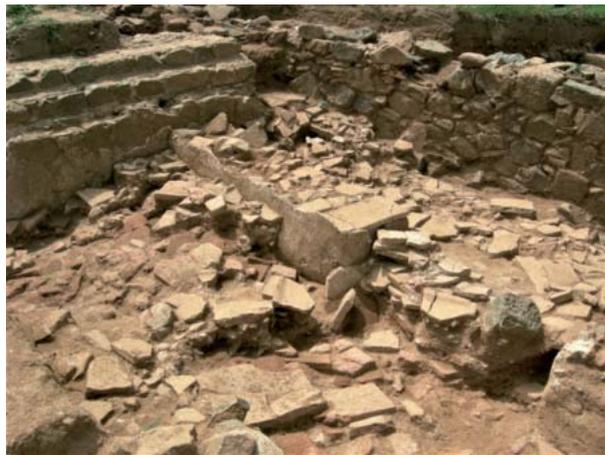
FIGURA 75

Estancias adosadas a la pared exterior del recinto funerario.

En la etapa bajoimperial todos los sectores excavados aparecen ocupados por estancias colmatadas por importantes acumulaciones de escombros y material mueble diverso, metálico y cerámico, de funcionalidad principalmente agropecuaria y doméstica (fig. 75).

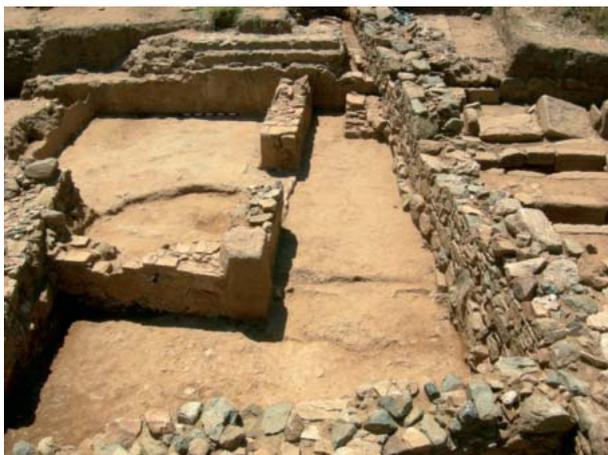
FIGURA 77

*Al fondo, escalera de acceso a las estancias ubicadas al interior del recinto. A la derecha, muro y cimiento de época emiral apoyado sobre dichos elementos. Junto a dicho muro pueden apreciarse las tumbas del Área Funeraria I construida sobre los restos de la etapa bajoimperial.*
